EXPERTIZĂ TEHNICĂ DE SPECIALITATE

**REABILITAREA TERMICA A BLOCULUI DE LOCUIT, NR. 2, CARTIERUL
BUCIN, LOCALITATEA GHEORGHENI**

Faza: RAPORT de EXPERTIZĂ TEHNICĂ nr. E1269/aprilie 2022

Anexa 1 – IMAGINI FOTO RELEVANTE ALE CLĂDIRII

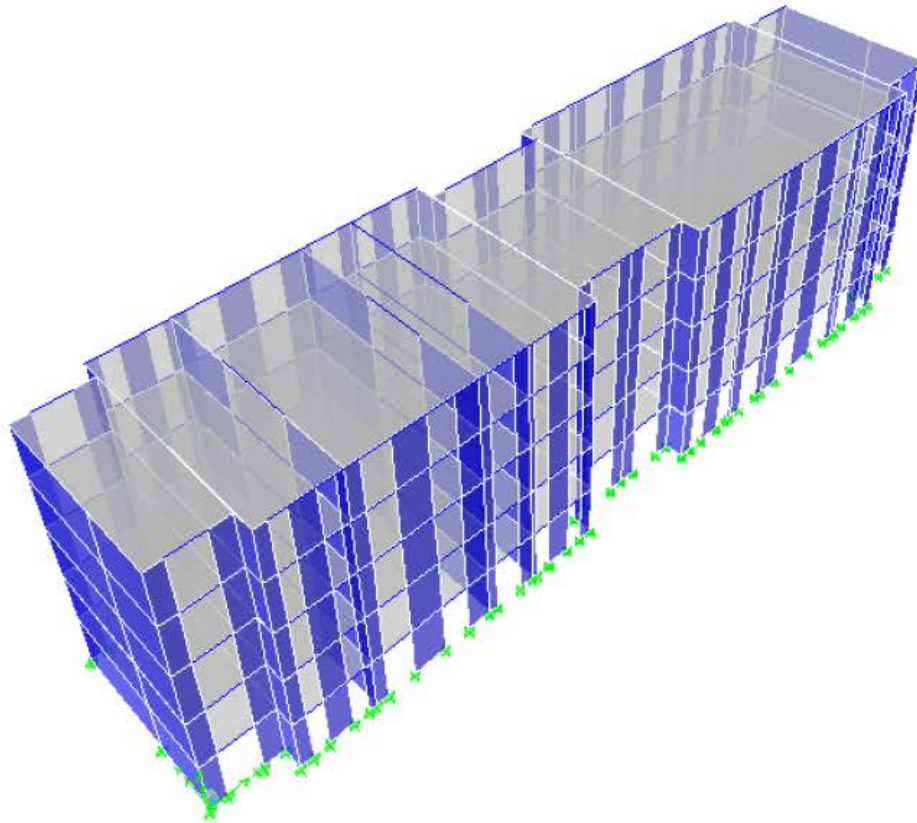
Modelul 3D al structurii

$A_{c,x}=9.13 \text{ m}^2$ (aria de beton a peretilor pe directia X)

$$R_{3,y}= v_{adm}/ v_{m,y}=0.64 \text{ N}/\text{mm}^2 / 0.669 \text{ N}/\text{mm}^2 =0.95$$

$R_3=\min (R_{3,x}, R_{3,y})=0.95 \rightarrow$ **Intervenția structurală NU este necesară ($R_3 > 0,65$).**
